20CrMnTi 采棉机采摘头失效成因分析

【摘要】通过对失效采摘头截面金相组织的观察, 结合材料组织对金属性质的影响规律, 深入剖析了采摘头失效的原因。研究过程中, 采用超景深显微镜分析了采摘头断裂横截面的金相组织, 利用显微维氏硬度计测试了失效采摘头的芯部和表面镀层的硬度。最后通过断裂模拟得到断裂位置以及承受最大应力。结果显示, 采棉机采摘头镀层表面的质量存在严重不足, 导致采摘头在集中应力作用下发生断裂失效; 加上采棉机田间工作时异物未及时发现, 造成采摘头磨损严重, 甚至当突增载荷超过采摘头的强度极限, 使采摘头失效, 当最大应力为 1067MPa 时, 采摘头发生断裂位置在顶端 1/3 处, 符合实际断裂情况。

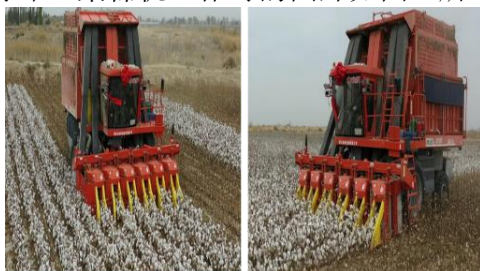
图 1. 采棉机采摘过程

机械化的发展是我国西部棉花高效生产的底气, 采棉机的发展有力地推动了棉花采摘机械化水平的发展, 棉花采摘基本脱离了手工采摘时代, 据相关数据表明我国西部的机械采摘率已经达到 95%[1], 采棉机的迭代更新也为西部棉花的发展添加了助推剂。谈及采棉机, 最重要的零件之一就是采棉机的采摘头, 其关乎采摘棉花的质量和效率, 所以对采摘头的质量有很高的要求, 不仅要耐磨而且抗拉强度要高, 这样才能保证在采摘棉花的过程中不易被拉断和轻易地被磨损[2,3]。当采摘棉花时, 如果速度过快或者吸入棉花太多都有可能使采摘头被严重磨损甚至拉断, 加之采摘棉花时周围的视线不足, 不能立即发现采摘头被拉断或者磨损程度较大的情况, 使采摘头不能对棉纤维很好的缠绕, 致使采棉机采摘质量下降。为了能够有效保证采棉机采摘头有足够的抗拉强度和耐磨性, 对失效的采摘头进行有效的分析可以进一步提高采棉机采摘质量以及采摘头的使用寿命。采棉机工作时的图片如图 1 所示。

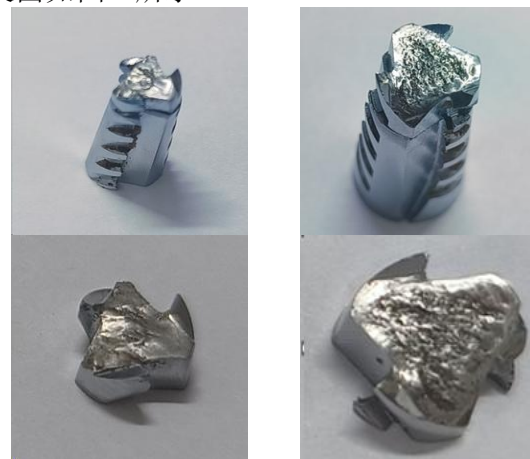
图4.宏观观察断裂面

在我国西北部地区某农场取来了2个断裂的采摘头，分别命名为试样1、试样2。试样1从靠近尖部约三分之一处断裂，试样2从靠近根部约三分之一处断裂。由断口宏观形貌观察试样1和试样2断裂面，均未发生明显的塑性变形和延性断裂，且断口平齐而光亮，呈现结晶状。试样1的断口呈现中心汇聚，两边扩散的样貌，且放射条纹较细，因此试样1采摘头断裂是由裂纹导致，在长期交变载荷作用下发生的疲劳断裂；试样2的断裂面较平整，这是突增载荷超过采摘头的抗拉强度发生的突然断裂失效。采摘头断裂面如图4所示。

a: 试样一

b: 试样二
